## **TRABAJO DE FIN DE GRADO**

**IMPACTO DE LA ELIMINACIÓN DE BARRERAS FLUVIALES SOBRE  
EL ESTADO ECOLÓGICO EN LA PARTE ESPAÑOLA DE LA  
DEMARCACIÓN HIDROGRÁFICA DEL TAJO**

Autor: Sergio García Taboada

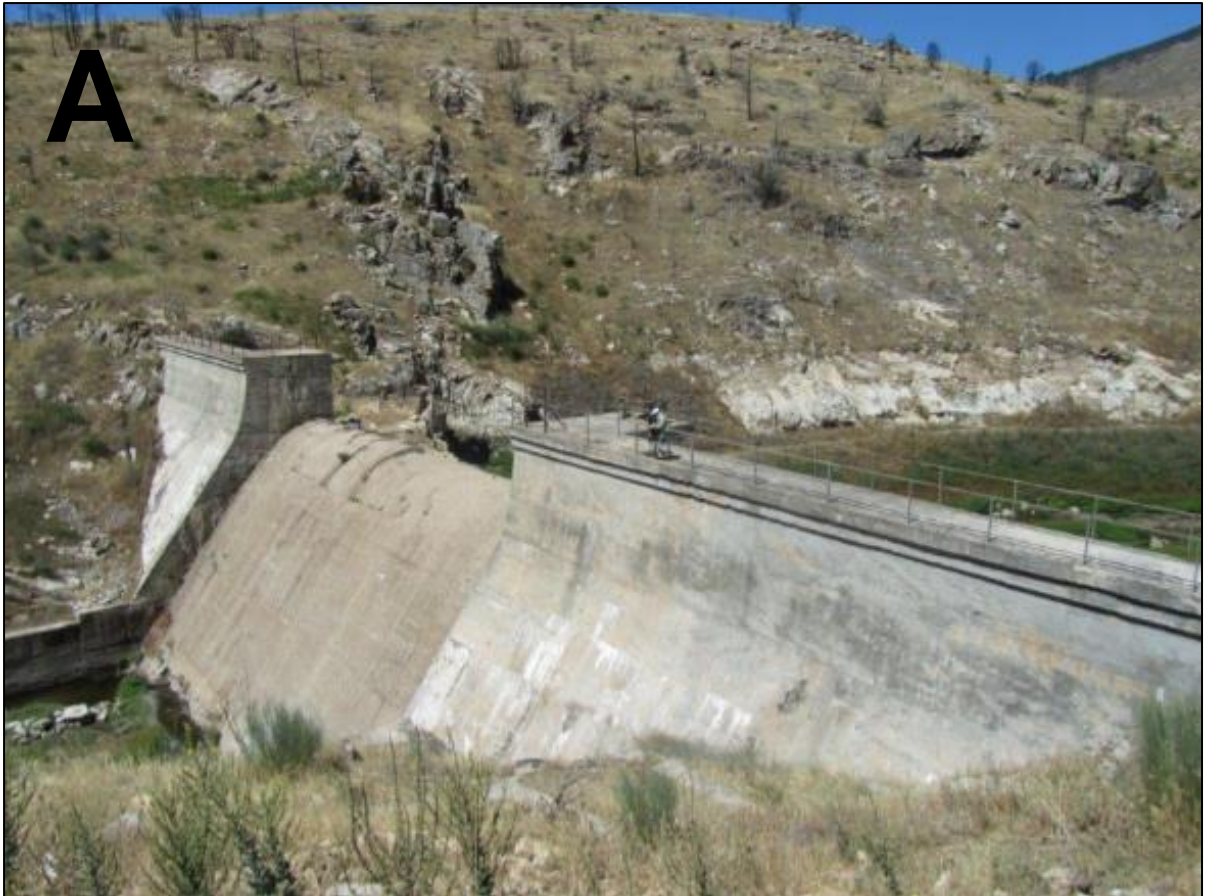
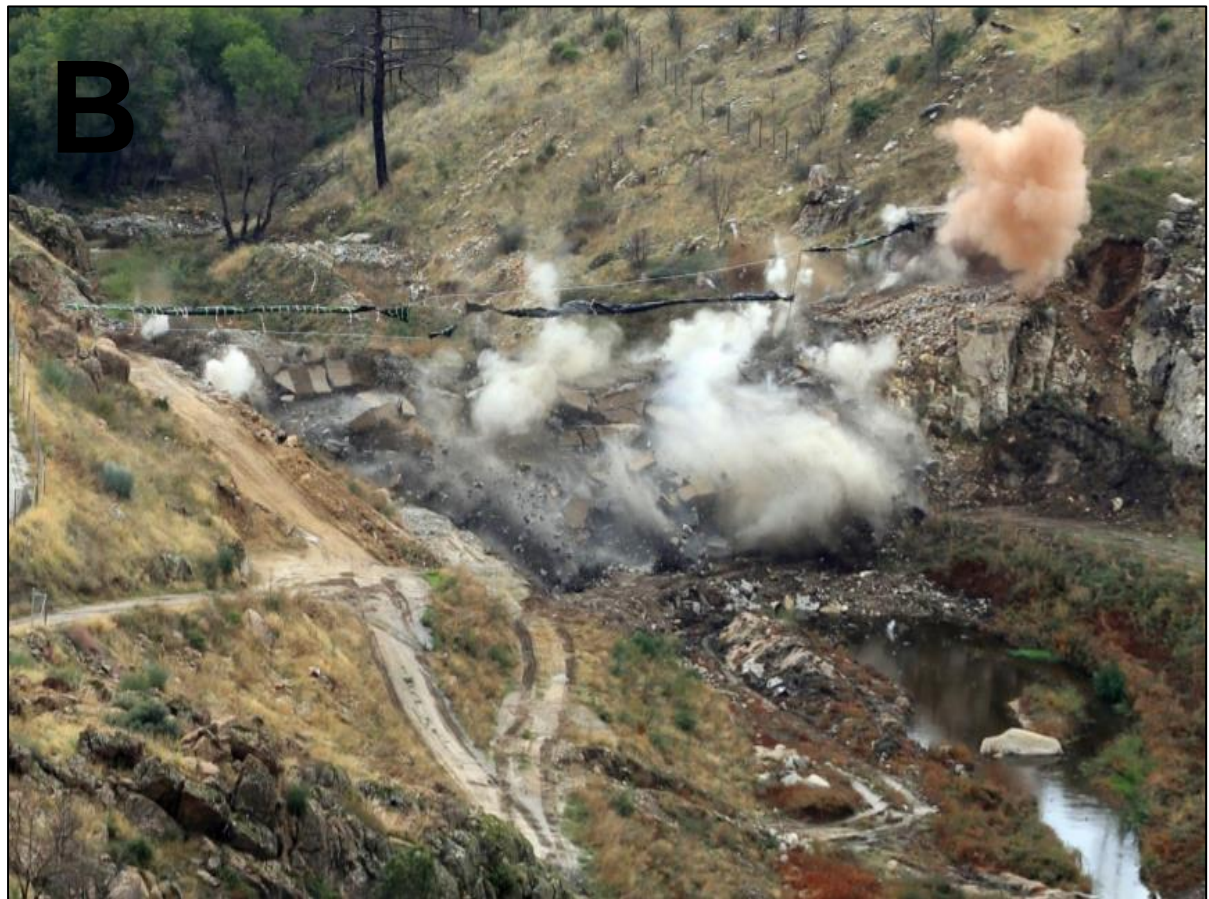
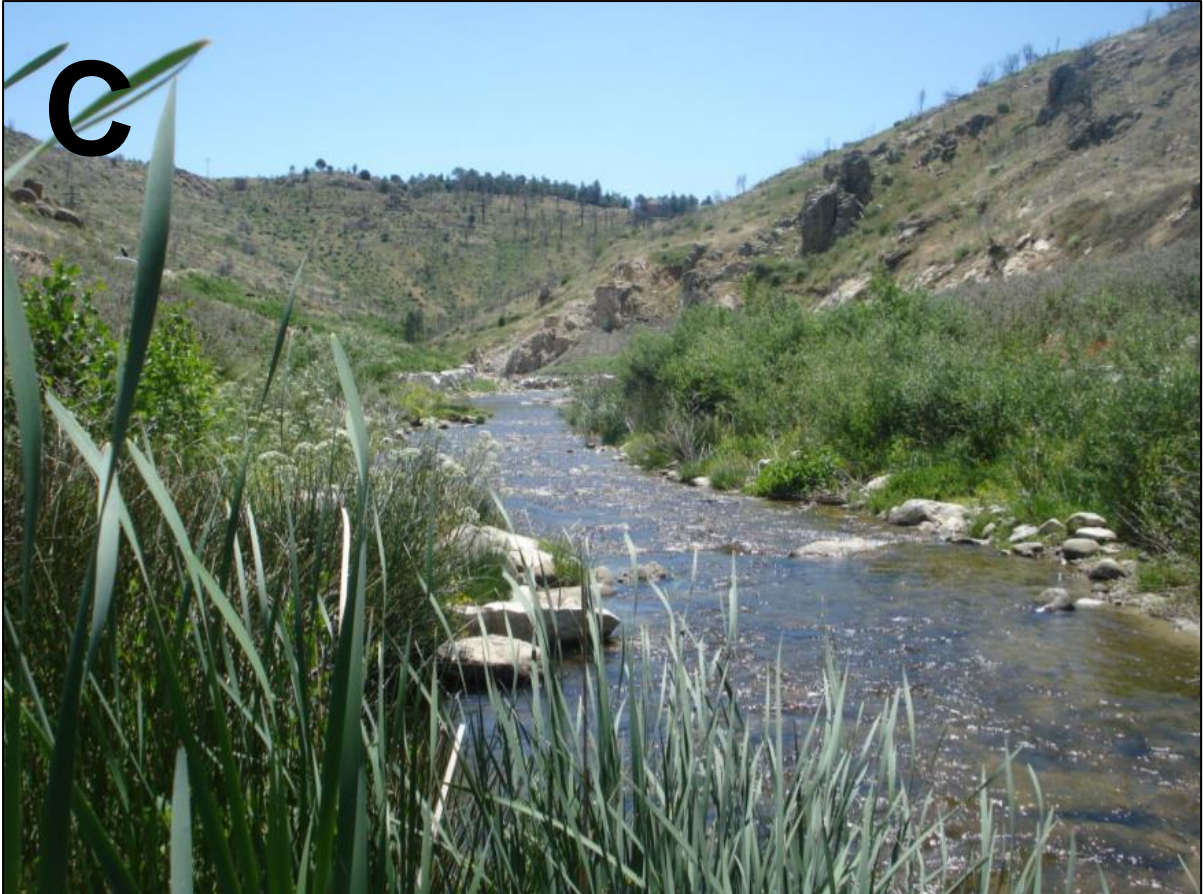
**Desmantelamiento de la presa de Robledo de Chavela en el río Cofio (Madrid).**

**(A) Estado de la presa anterior a la demolición. (B) Eliminación de la infraestructura por detonación en septiembre de 2014. (C) Tramo del río Cofio en mayo de 2015, donde se encontraba la presa. FUENTE: Arenillas (2015)**

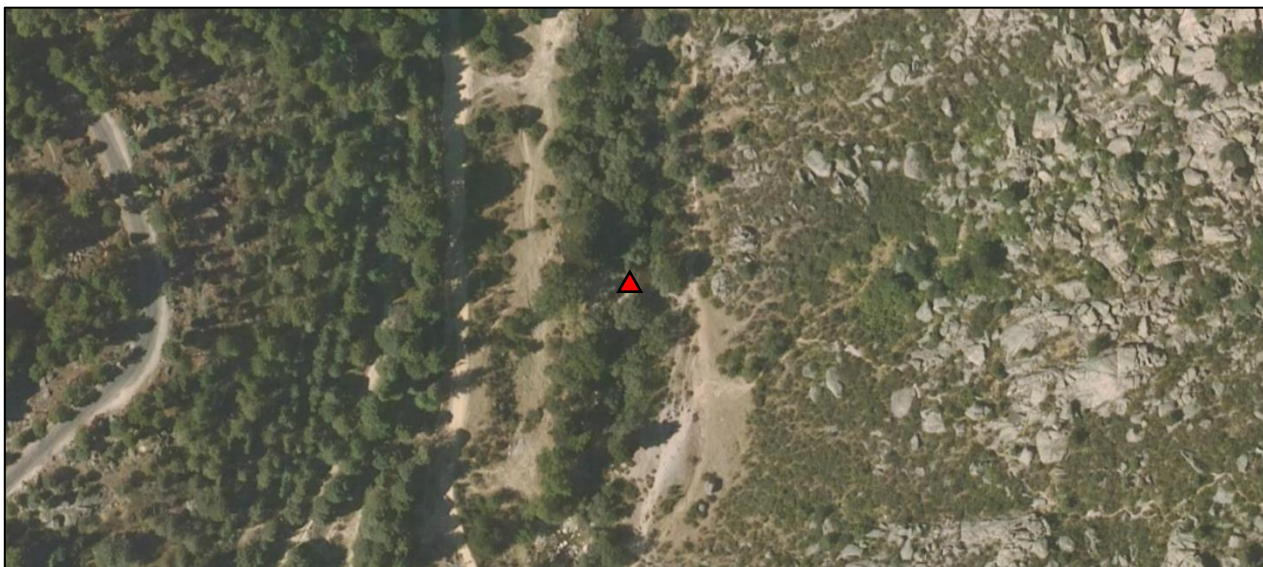
**Barrera 6**

**Imágenes aéreas obtenidas del Visor Iberpix (IGN, 2015) con la ubicación que ocupaban las diez barreras estudiadas en los cinco C.E. La antigua posición de las barreras está representada por el triángulo rojo.**
